SOMMAIRE

1. Compatibilité de l'ULTRA-M avec les appareils de mesures.
2. Numéro de marché PGI et Ixel
3. Programmation XL-934 V4.1A avec Pécari
4. Incidents de communication sur ULTRA-2

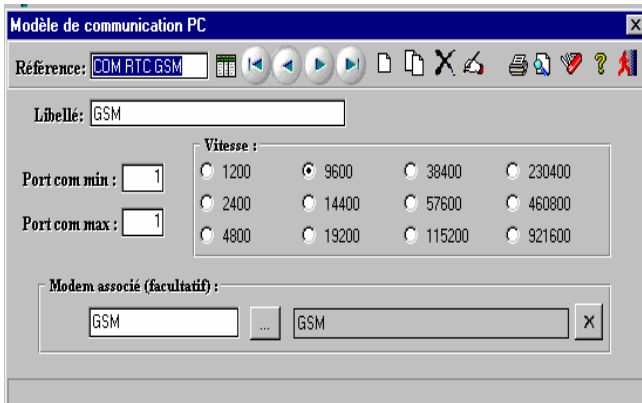
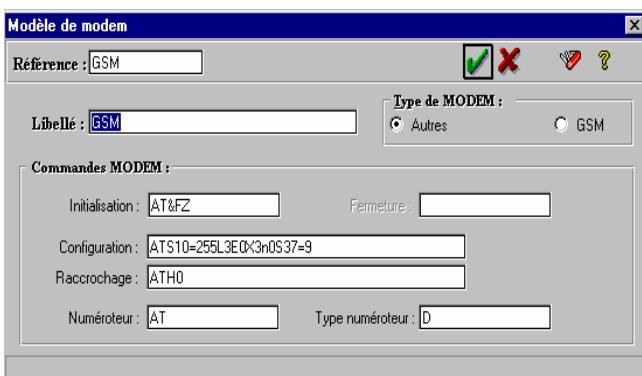
Ci-dessous : exemple de configuration du modem appelant TRL-BO56K d'Ixel sur le PC équipé du logiciel Winalp pour la télérelève d'un Qualimètre distant équipé d'un module GSM ULTRA-M:

Les deux sorties d'un même ULTRA-M peuvent être connectées simultanément. Cette double fonctionnalité est utilisée dans sa meilleure expression par le centre EGS Pyrénées Gascogne. Ce centre effectue la télérelève sur un même site d'un compteur ICE équipé d'une carte modem sortie RTC et d'un appareil de mesure (Alptec ou Qualimètre) équipé d'une sortie RS232 avec un seul abonnement Data.
